# Erfahrungen mit neuartigen Nisthilfen für Rauchschwalben, Mehlschwalben und Mauersegler

**Yvonne Schuldes**  
**Sachverständige für Gebäudebrüter**  
**- mit Spezialisierung auf**  
**Schwalben und Mauersegler**

ABBO/ Blossin/ 23.11.2024

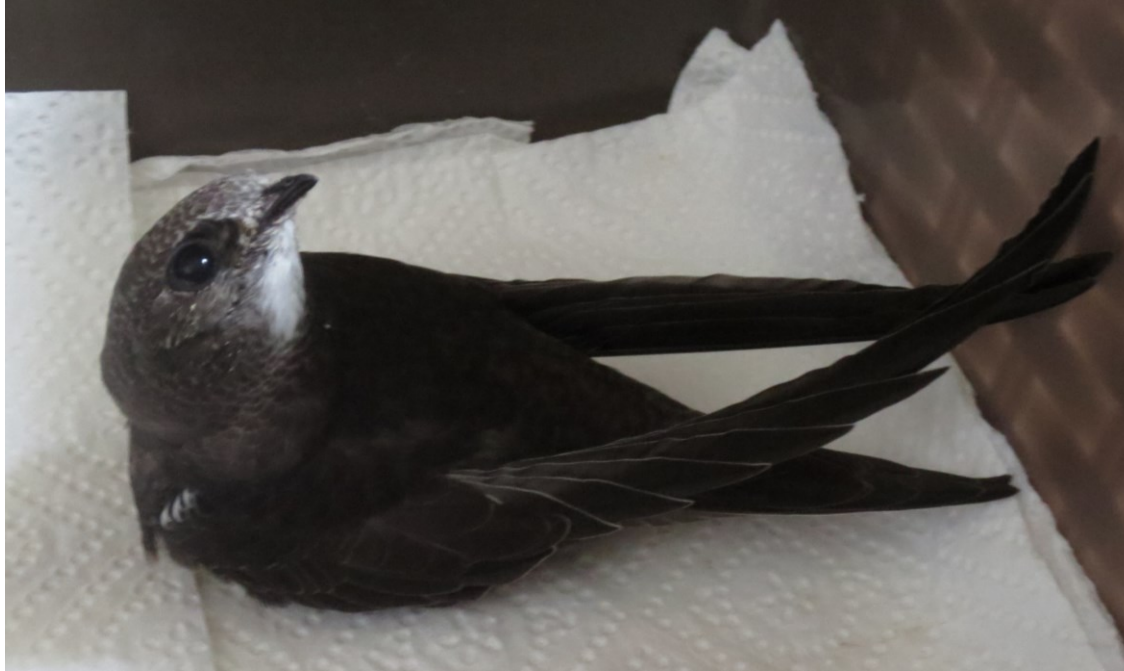
➤ Hitze → Hitzeopfer

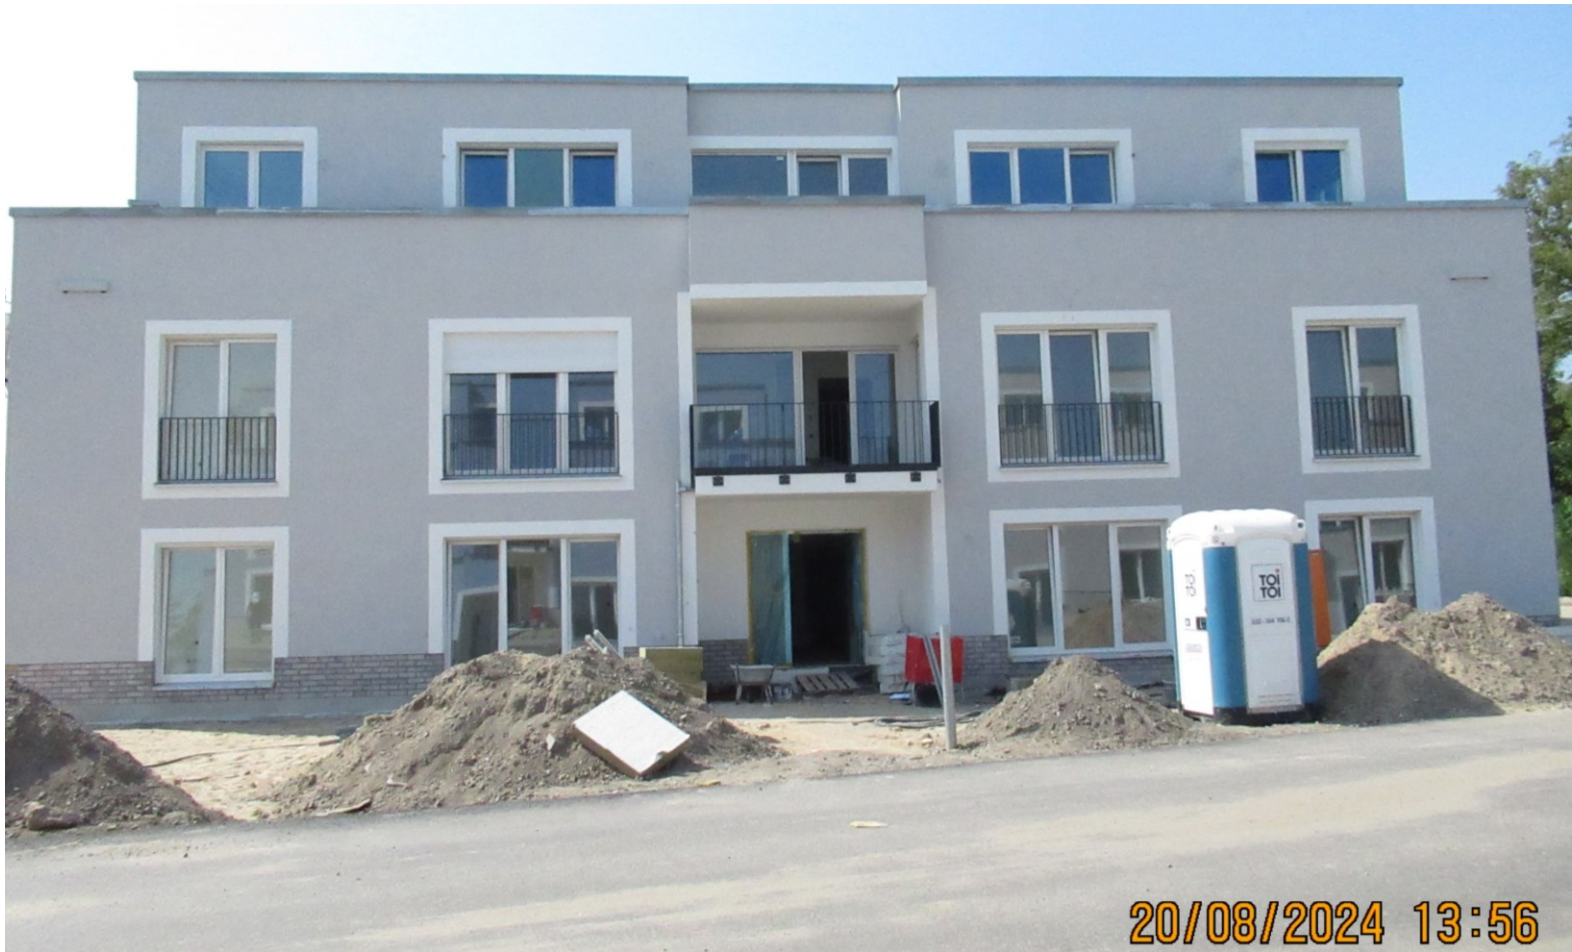
## ➤ Fehlende Dachüberstände

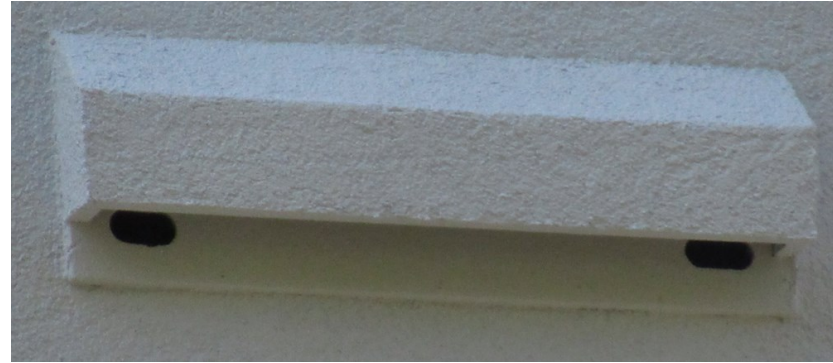
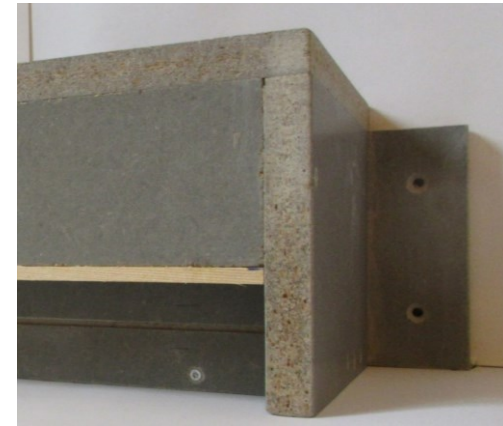
- Prädatorsicher
- Hitzeschutz
- wetterfest

- Wird individuell an das WDVS angepasst
- Wird mit Schräge gefertigt
- Auf Kundenwunsch auch mit 1 oder 3 Nistplätzen
- An unüberdachten Fassaden nutzbar
- Wird durch seine Bauweise leicht gefunden und ...
- ... bietet sofort auffindbare Einschluþmöglichkeiten

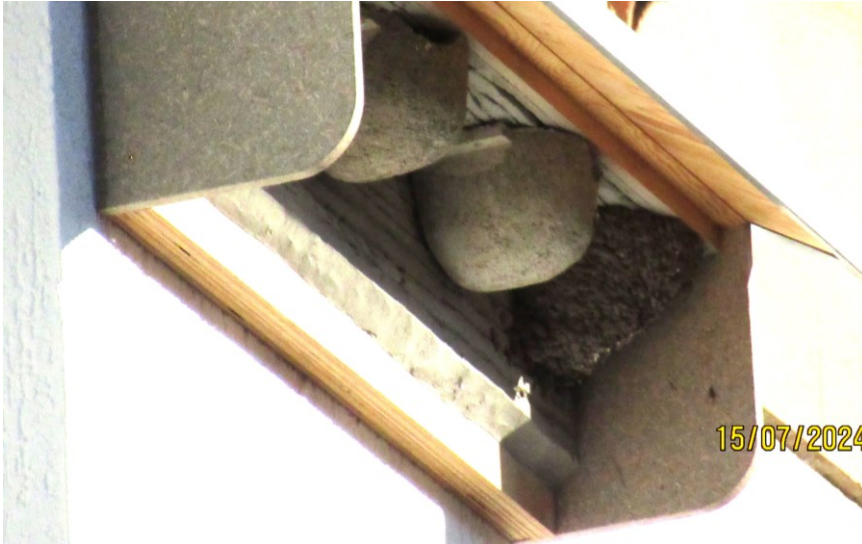
- Diskrepanz mit dem Menschen durch Seitenwechsel
- Verschmutzung der Fassade

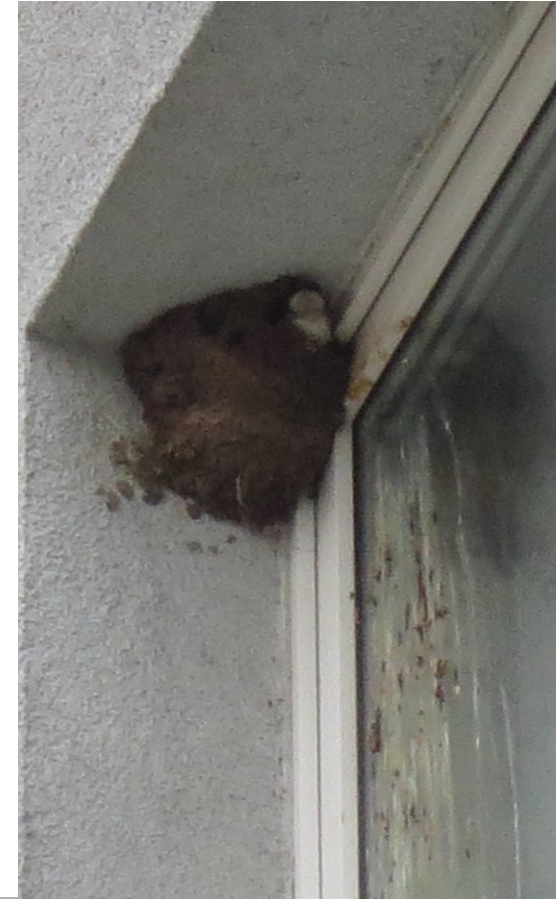
- Höhenunterschied zum bisherigen Niststandort

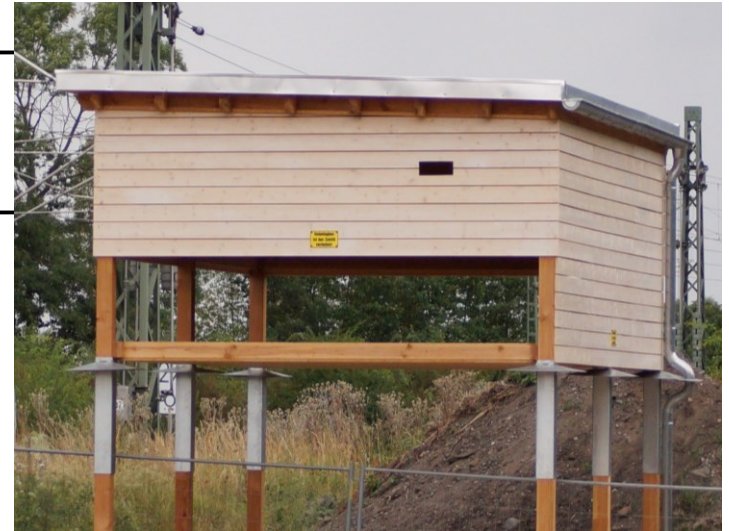
- Der RBE (einstöckig) + RBE-Turm (doppelstöckig) = Nistfläche von 24m<sup>2</sup>
- RBE eine Grundfläche von 24m<sup>2</sup> (6x4mx4,5mH)
- RBE-Turm eine Grundfläche von 12m<sup>2</sup> (doppelstöckig: 4x3mx7mH)
- 20 Kunstnester sowie über 80 artgerechte Nistmöglichkeiten; für viele Brutpaare/ Niststandorte gestaltet
- Prädator- und hitzegeschützt
- Gründach
- Auch heranziehbar für:
  - ❖ Mehlschwalben
  - ❖ Hausrotschwanz, Bachstelze
  - ❖ Fledermäuse
  - ❖ Mauersegler (günstig bei zeitgleichem Kompensationserfordernis!)
